דוח בדיקה תקופתית שנתית עיקרית מספר: 2025-0223

סוג הבדיקה: בדיקת בטיחות שנתית

שם האתר: מורד הגיא 23 סימון טיבה: karmiel 30 מס' לקוח: 37 כתובת: מורד הגיא 23 כרמיאל

בדיקה של מתקני משחקים מתוצרת פיברגלס עצמון (מספרם 1 כמפורט בתיאור המתקנים)

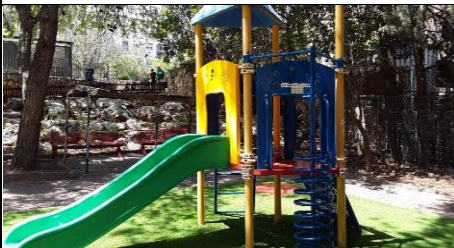
<p>מתקן מס' 1 משולב מכיל מגדל טיפוס עם משטח הליכה בגובה. מגדל 1- מפלס 1- גובה 88 ס"מ מפלס 2- גובה 92 ס"מ המפלסים משולשים, גג משולש, 4 רגליים. למגדל מחוברים: קיר טיפוס ממתכת עם שלבים וחבל אחיזה, סולם מתכת אנכי, מגלשה ישרה וסולם בורגי.</p>
